一次整備で実施した排水計画の見直しについて

川尻 智之

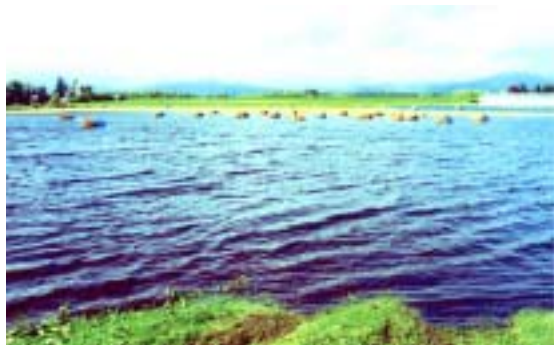
A地区幹線排水路右岸周辺の湛水状況

平成 14 年 10 月 1 日～2 日の大雨による湛水被害

降雨継続時間 18hr、連続降水量 97mm

(10 月 1 日:34mm、10 月 2 日:63mm)

受益者の中には、平成14年10月の湛水被害について写真で記録を残していたことから、その時の写真を10枚程度提供していただいた。

写真をみて、予想していたよりも大きな被害であったことに驚きました。整備を終えた排水路で何故このような湛水被害が発生したのか、原因が少しでもわかればと思い排水計画の決定方法について考えてみました。

平成 14 年 10 月 1、2 日の降雨では、連続降水量が 97mm であったにもかかわらず被害が 390ha

におよび整備後では最大の湛水被害が発生した。この時も被害を受けた作物は、豆類、てんさい、ばれいしょ、牧草などであった。10 年間の作物別年平均被害量は、豆類 33t、てんさい 1,440t、ばれいしょ 841t、牧草 72t である。
